ПАСПОРТ ДОСТУПНОСТИ № 2
объекта социальной инфраструктуры
Муниципального бюджетного общеобразовательного учреждения средней
общеобразовательной школы №44

- 1.1. Наименование (вид) объекта: Здание образовательного учреждения.
- 1.2. Адрес объекта: 628400, РФ, Ханты-Мансийский автономный округ – Югра, г. Сургут, ул. Пионерная, 1.

АКТ ОБСЛЕДОВАНИЯ № 2
объекта социальной инфраструктуры
К ПАСПОРТУ ДОСТУПНОСТИ ОСИ
Муниципального бюджетного общеобразовательного учреждения
средней общеобразовательной школы №44

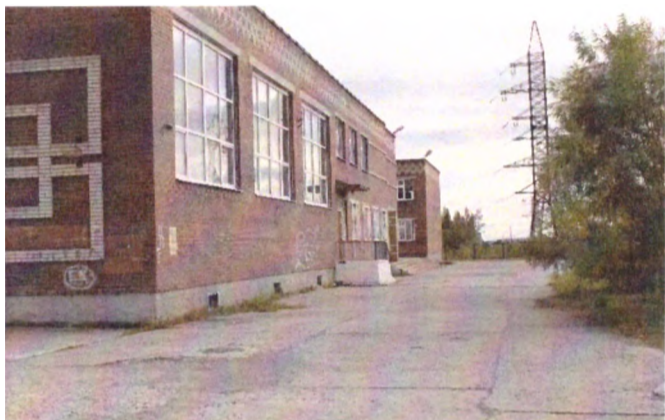
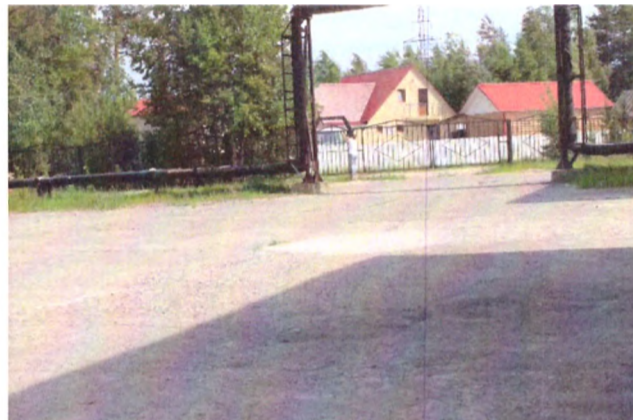
Фото №3 путь движения

1.2	Путь (пути) движения на территории	Есть	2	3,4	Отсутствует информационная поддержка на всём пути движения. Отсутствует тактильная полоса, предупреждающая об изменении направления движения и профиля рельефа или смены направления движения. Отсутствует предупредительная тактильная полоса за 0,8-0,9м. перед лестничным маршем. Разрушено асфальтное покрытие, толщина швов между плит 0,05 – 0,07м.	Все С С Все	Обеспечить информационную поддержку на всем пути движения. Оборудовать тактильную полосу, предупреждающую об изменении профиля рельефа или смены направления движения. Оборудовать предупредительную тактильную полосу за 0,8-0,9м. перед лестничным маршем. Заасфальтировать территорию.	Текущий ремонт. Индивидуальное решение с ТСП

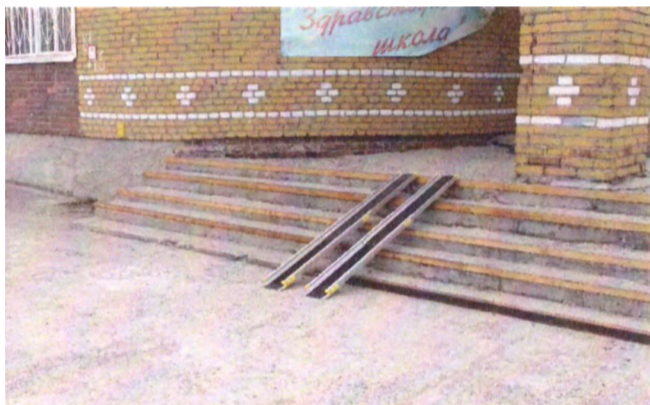
Фото №5 лестница (наружная)

2.1	Лестница (наружная)	Есть	3	5	Отсутствуют двухуровневые поручни с двух сторон на высоте 0,7 и 0,9м. с безопасным горизонтальным завершением длиннее марша лестницы на 0,3м. Отсутствуют разделительные поручни. Разрушены ступени лестничного марша. Ширина лестничных ступеней менее 0,35м. Отсутствует закругление ступеней радиусом не более 0,05 м.	Все Все Все	Установить двухуровневые поручни с двух сторон на высоте 0,7 и 0,9м. с безопасным горизонтальным завершением длиннее марша лестницы на 0,03м. Установить разделительные поручни. Отремонтировать ступени лестничного марша. Выполнить закругление ребра лестничных ступеней радиусом 0,05м.	Капитальный ремонт. Текущий ремонт Индивидуальное решение с ТСР

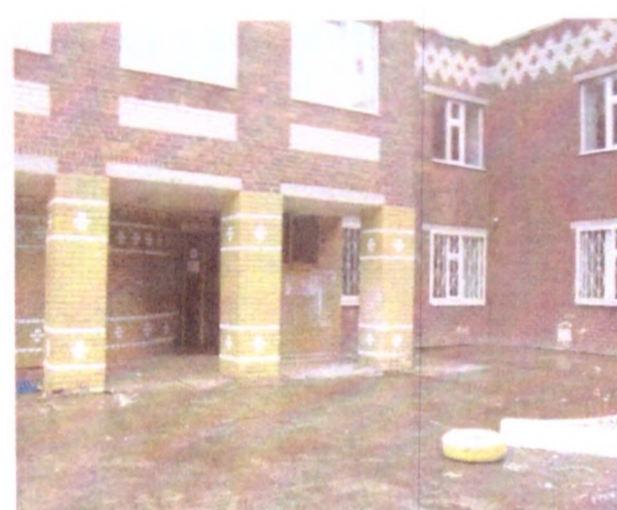
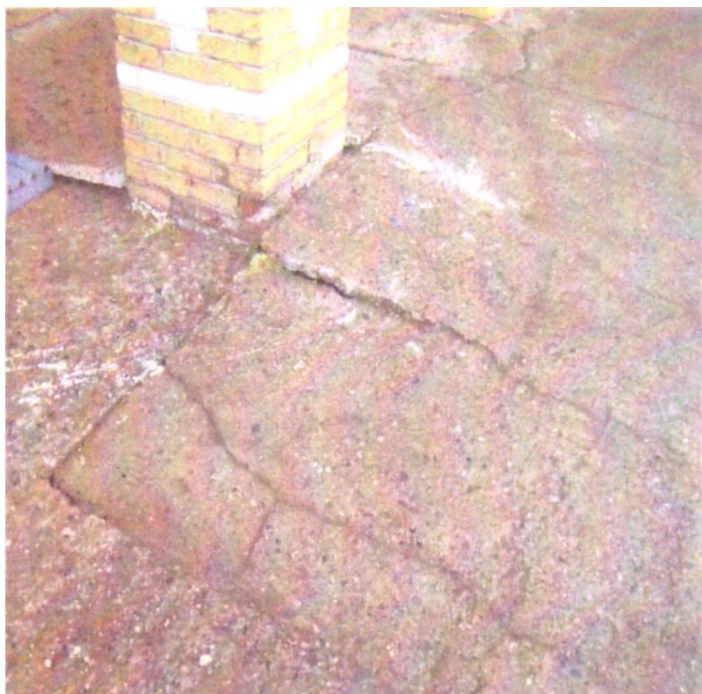
Фото №6 входная площадка

2.3	Входная площадка (перед дверью)	Есть	4	6,7	Отсутствует звуковой маяк на стене. Отсутствует противоскользящее покрытие. Отсутствуют предупредительное мощение вокруг отдельно стоящих препятствий. На площадке имеются разрушения покрытия. Колонны не выделены по периметру тактильными средствами.	С Все С Все С	Установить звуковой маяк на стене. Предусмотреть противоскользящее покрытие. Установить предупредительное мощение вокруг отдельно стоящих препятствий в форме квадрата или круга на расстоянии 0,5м. от объекта. Произвести ремонт покрытия на площадке. Выделить колонны по периметру тактильными средствами.	Текущий ремонт. Индивидуальное решение с ТСР

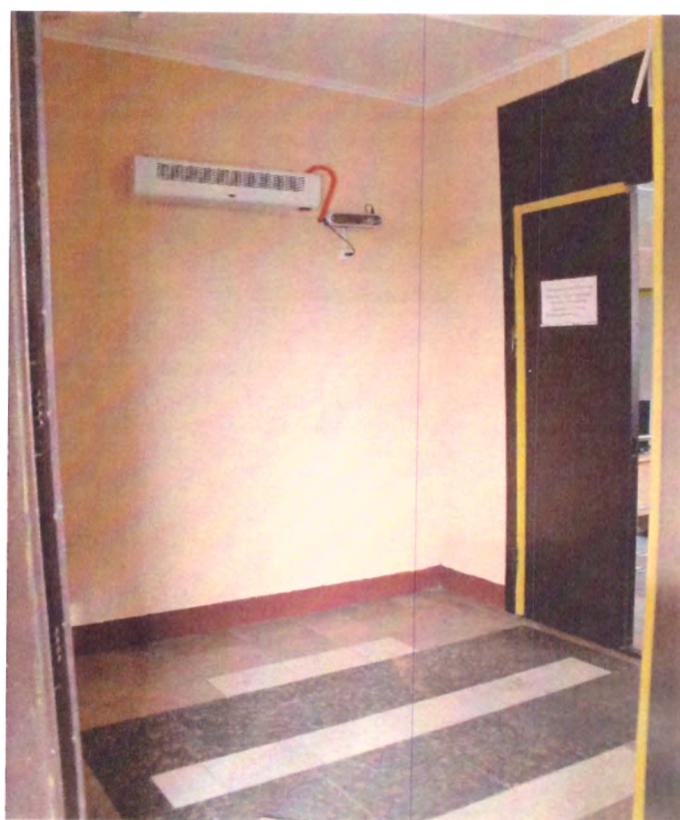
Фото № 10 тамбур

2.5	Тамбур	Есть	6	10	Отсутствуют дренажные и водосборные решетки.	Все	Установить дренажные и водосборные решетки на одном уровне с поверхностью пола.	Индивидуальное решение с ТСР
	ОБЩИЕ требования к зоне				Отсутствуют двухуровневые поручни с двух сторон на высоте 0,7 и 0,9м. с безопасным горизонтальным завершением длиннее марша лестницы на 0,3м. Отсутствуют разделительные поручни. Разрушены ступени лестничного марша. Ширина лестничных ступеней менее 0,35м. Отсутствует закругление ступеней радиусом не более 0,05 м. Отсутствует пандус. Отсутствуют дренажные и водосборные решетки. Отсутствует противоскользящее покрытие. На площадке имеются разрушения покрытия. Отсутствуют дверные фиксаторы в положении открыто – закрыто. У доводчика отсутствует функция с 5 секундной задержкой.	Все	Установить двухуровневые поручни с двух сторон на высоте 0,7 и 0,9м. с безопасным горизонтальным завершением длиннее марша лестницы на 0,03м. Установить разделительные поручни. Отремонтировать ступени лестничного марша. Выполнить закругление ребра лестничных ступеней радиусом 0,05м. Оборудовать пандус или предусмотреть подъемное устройство для инвалидов колясочников. Установить дренажные и водосборные решетки на одном уровне с поверхностью пола. Предусмотреть противоскользящее покрытие. Произвести ремонт покрытия на площадке. Установить дверной фиксатор в положение открыто – закрыто. Установить доводчик с функцией задержки до 5сек.	Текущий ремонт Индивидуальное решение с ТСР

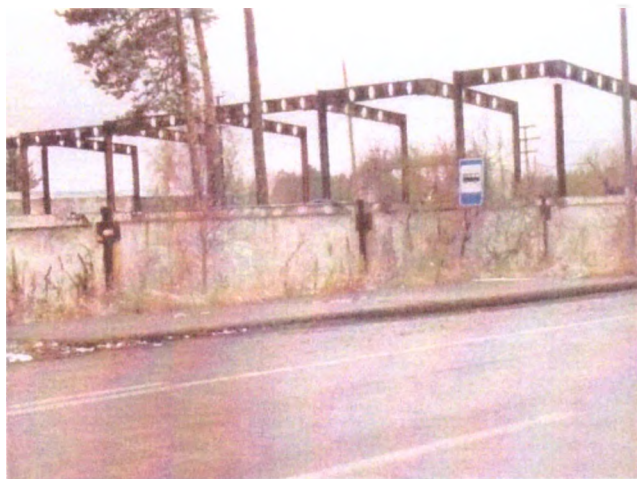
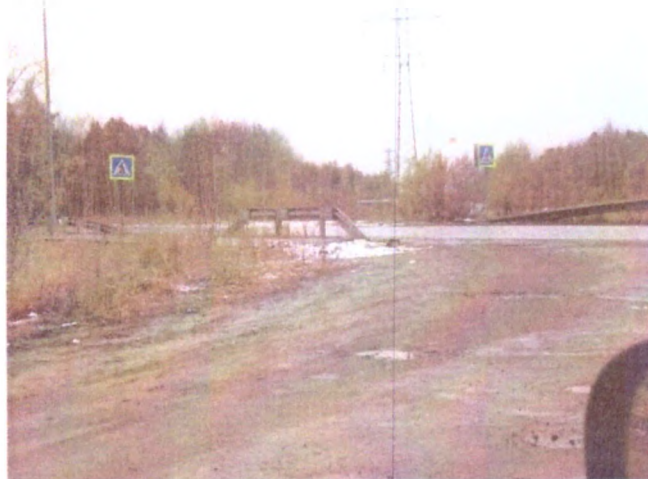
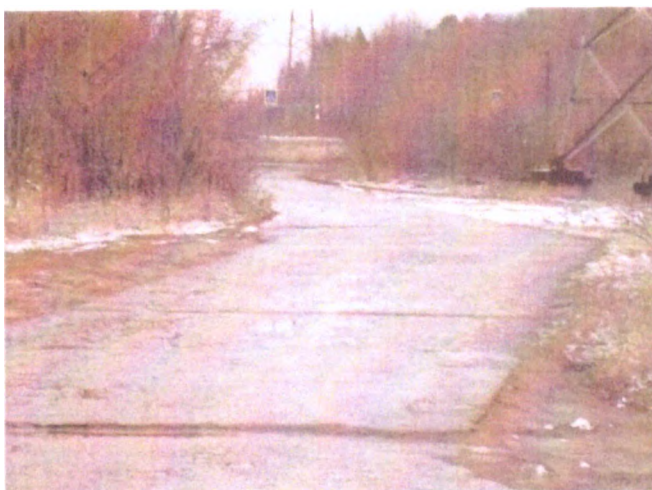
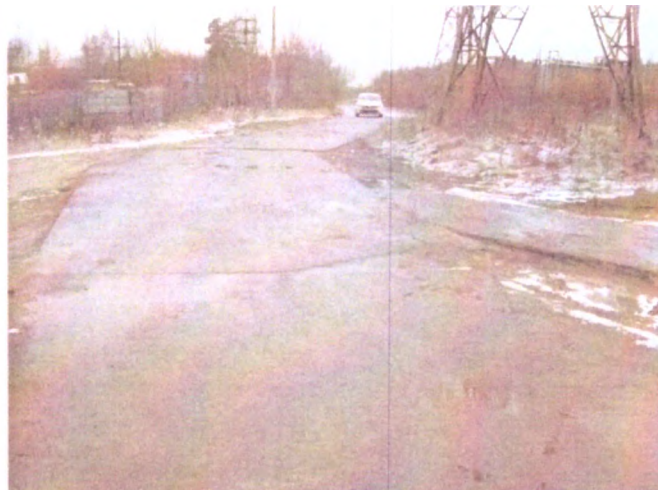
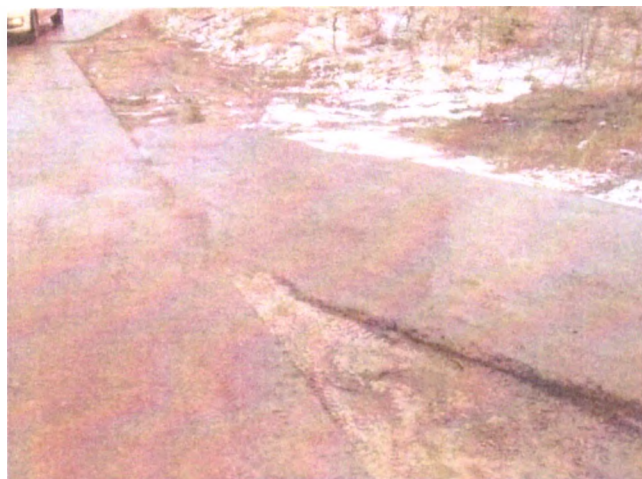
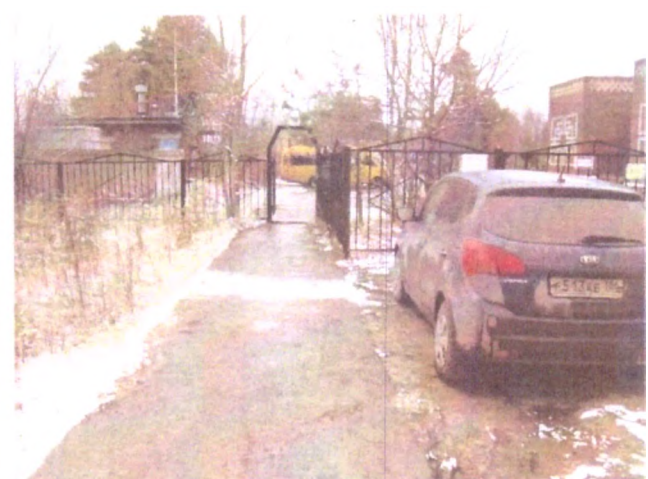
Фото № 39 остановка

Зона пути движения к объекту (от остановки транспорта): Физическая доступность для всех категорий инвалидов (К, О, С, Г, У) временно недоступна (ВНД).

Путь движения от автобусной остановки к объекту.

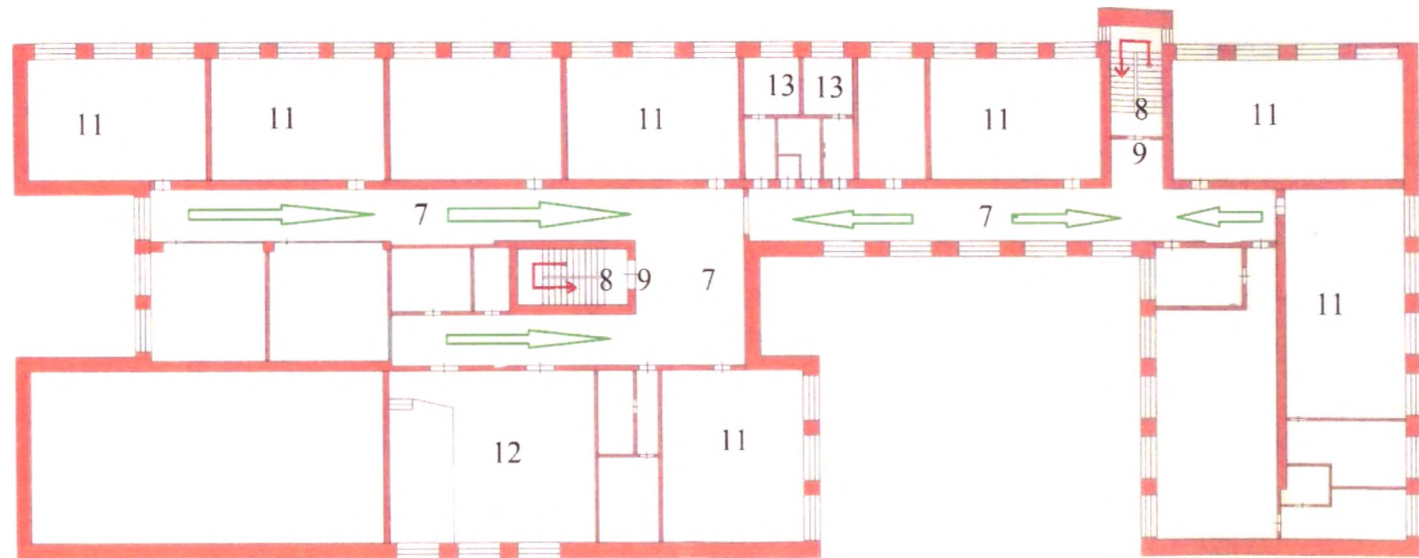
План 2-го этажа МБОУ СОШ № 44

← - путь движения
← - путь эвакуации

7-коридор, 8- лестница, 9- дверь, 11- кабинеты, 12- зал, 13- туалет
